### **ПАСПОРТ ДОСТУПНОСТИ объекта социальной инфраструктуры (ОСИ) №10**

**Библиотека №21 им. Н.М. Рубцова**

**г. Сургут, ул. Бажова, дом 17.**

**АКТ ОБСЛЕДОВАНИЯ  
объекта социальной инфраструктуры  
К ПАСПОРТУ ДОСТУПНОСТИ ОСИ № 10**

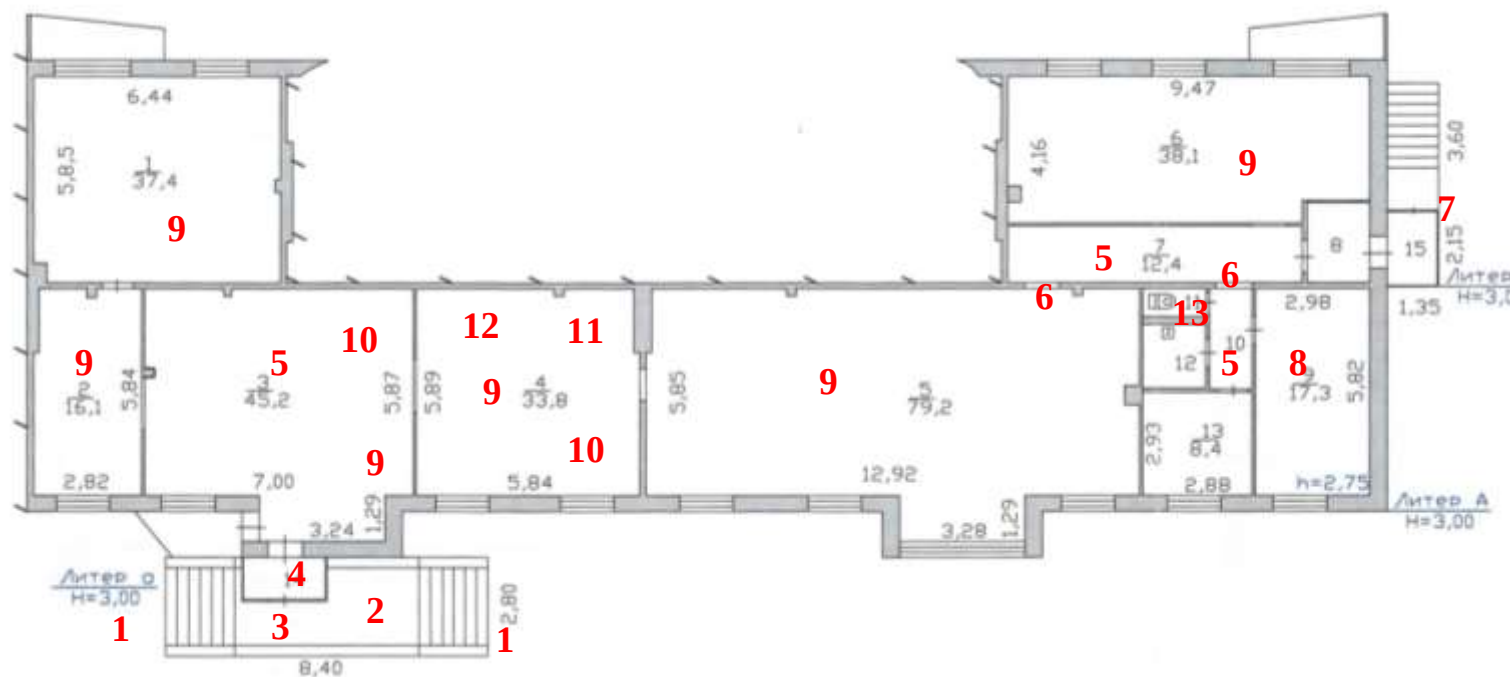
**ПОЭТАЖНЫЙ ПЛАН**  
**Муниципальное бюджетное учреждение культуры «Централизованная библиотечная система»**  
**Библиотека №21 им. Н.М. Рубцова**  
**г. Сургут, ул. Бажова, дом 17.**  
**1 этаж**

- 1 – Лестница
- 2 – Входная площадка
- 3 – Дверь входная
- 4 – Тамбур
- 5 – Холл, коридор
- 6 – Двери
- 7 – Эвакуационные выходы
- 8 – Кабинетная форма обслуживания
- 9 – Зальная форма обслуживания
- 10 – Прилавочная форма обслуживания
- 11 – Кабинка индивидуального обслуживания
- 12 – Место приложения труда
- 13 – Санузел

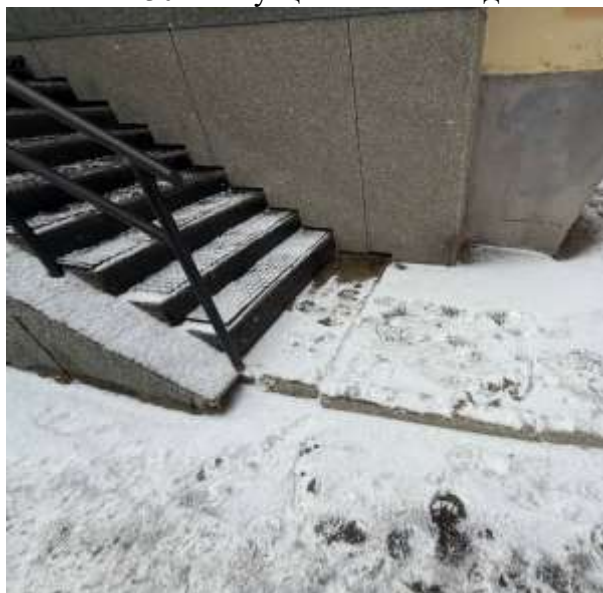
ФОТО № 30 Эвакуационный выход

| | | | | | - поручни не имеют безопасного горизонтального окончания, которое длиннее марша лестницы на 0,3 м. (безопасное горизонтальное окончание, длиннее марша на 0,3 м, должно начинаться на уровне окончания последней ступени и начала горизонтальной площадки).<br>На улице имеет перепад высот 0,09 м. (Фото № 30).<br>Эвакуационные выходы не приспособлены для эвакуации МГН. | Все<br>Все | Устранить или понизить перепад высот.<br>Оборудовать эвакуационные выходы в соответствии с нормативными требованиями СП59.13330.2020г. | |
